その他、作業中にテキトーに撮った画像です。

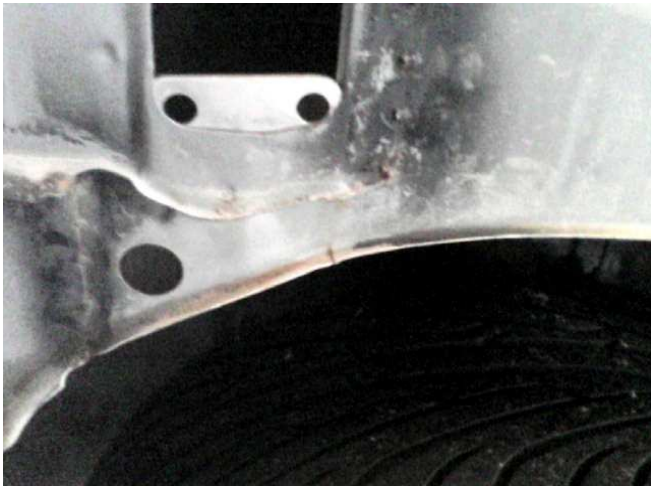
右フロントフェンダー内。
筋金くんの全部取り付け部の真下に
クラックが入っていました。

画像の黒くなっている所は軽く溶接しています。

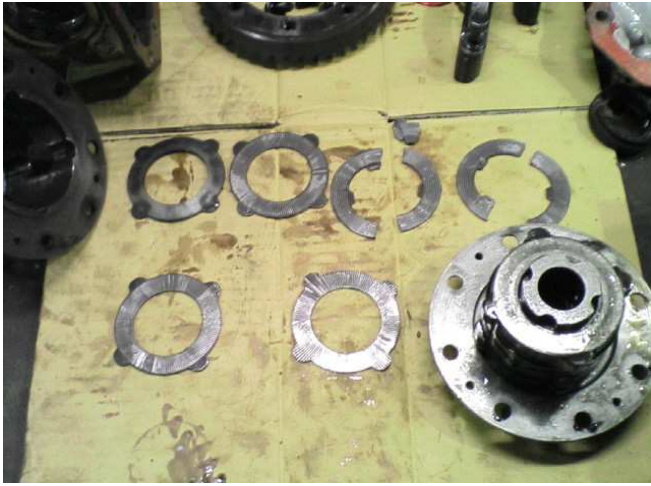
リアデフです。
このギャランに乗り始めてから1年半たって
初めてバラシてみたのですがごらんの有り様で。。

インナープレートが2枚砕けちってました。。

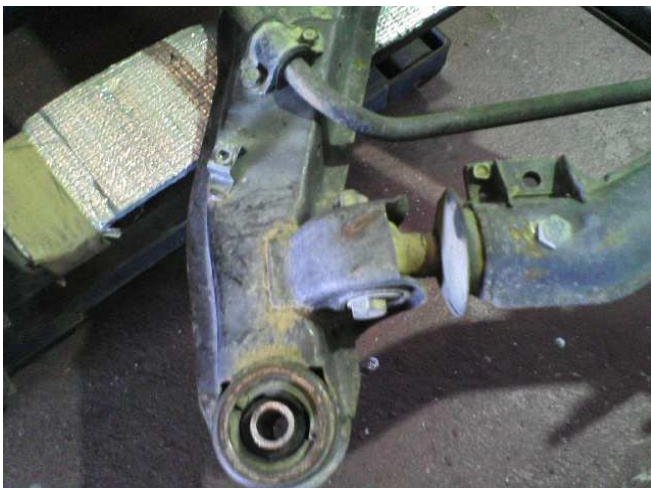
クロスメンバー左前部。
ここは譲り受けた時からゴムが抜けてました。
この時はホームセンターで買ったゴムの塊で埋めてま

今後いろいろと試行錯誤します。

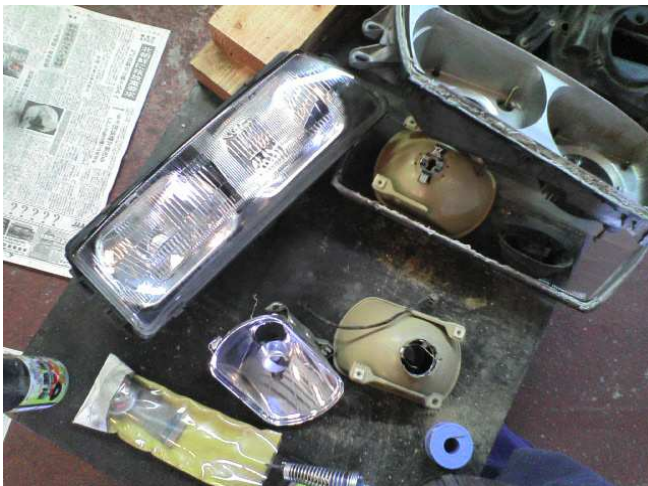
バラバラ状態のと並べてみました。
ニコイチで作ってます。

ボデー側は前期のを使っています。
スモールランプ系統の穴を開けるだけで使えました。

レンズは後期のです。。

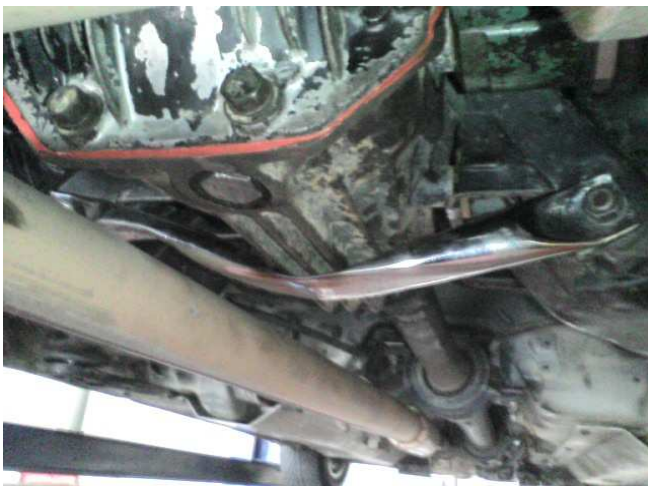
クローゼットとかのハンガーを掛けるステンバーです。
あまりの強度不足にソッコーで廃棄しました。

この部分の補強も今後の課題です。
明らかに開きますよね。

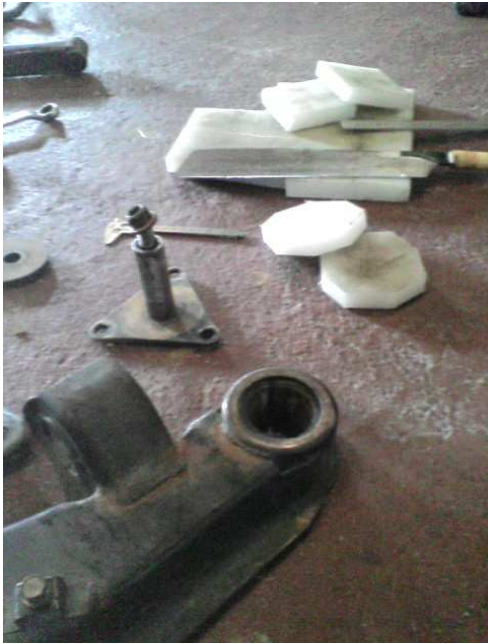
必殺補強兵器 ”まな板” です
クロスメンバー前部のゴムが抜けている部分
代替部材を考えていたら良さそうだったので。。

現在はこの仕様です。

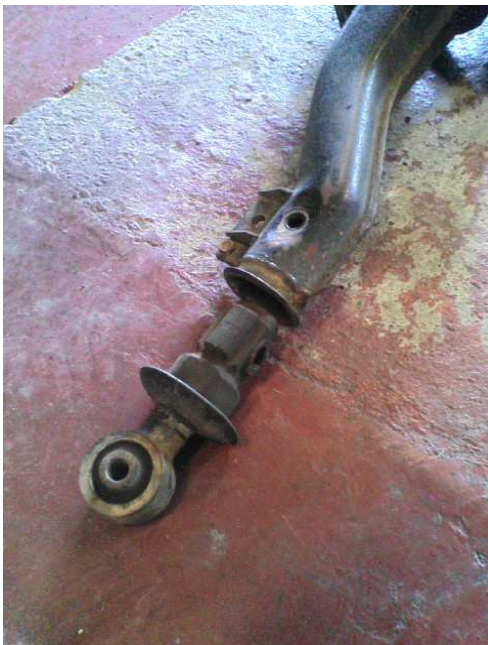
リアトレーリングアーム前端部です。
左側はこのブッシュも抜けていたので交換しました。

ブッシュも含む金属部分は生産停止のようです。
当初、部販に注文した時にブッシュと勘違いされ、
「作ってない」と言われてかなり悩みました。。;

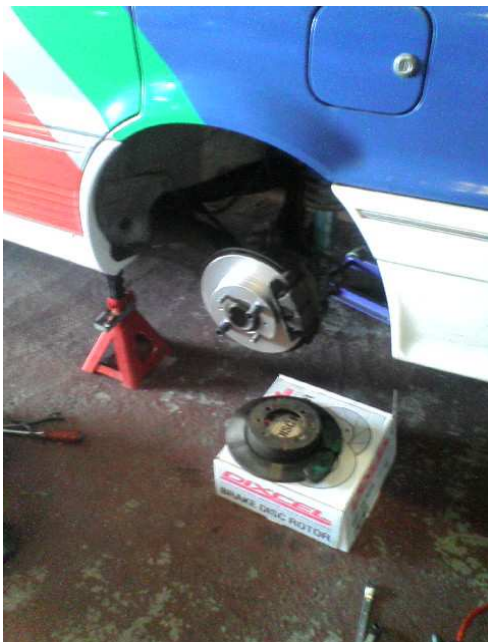
リアブレーキローターです。

ディクセルのプレーンローターに交換しました。

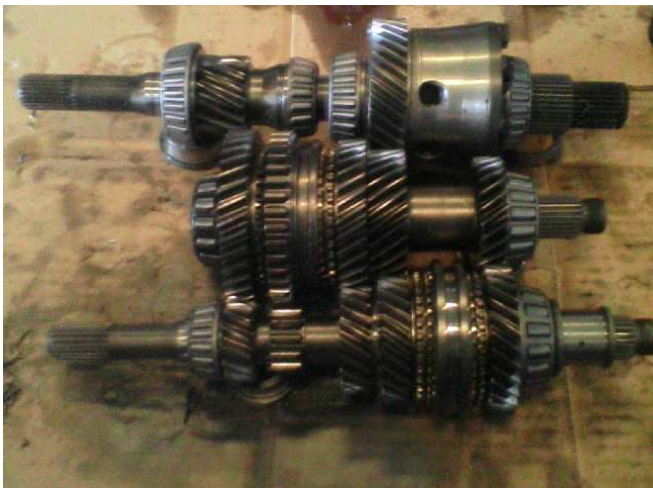
ここで判明したのですが、
この車、フロントのファイナルが狂ってました!!

ファイナルギアの歯の数はホントは64枚なんですが、
何故か63枚のがついてました。

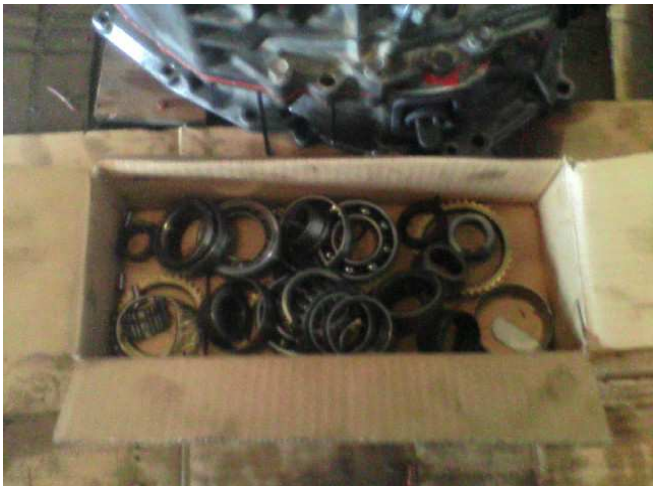
異音と共に謎だった「加速時の振動」の原因が判明。

これはこの時に交換した部品です。
ベアリングとシンクロリングです。
その他に中古で3-4速ギア、フロントデフも交換です

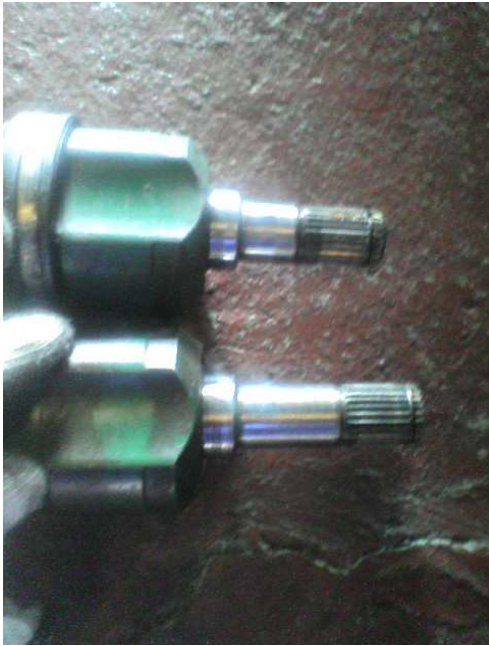
ビスカスと機械式(ノーマル)では右側シャフトの
カップリングの長さが違います。

これは両方とも右フロントドライブシャフトのデフに
刺さる部分です。
長いほうがビスカス用ですね。

フロントデフを諸事情により機械式からビスカスに交換
中古部品の都合だったのです。

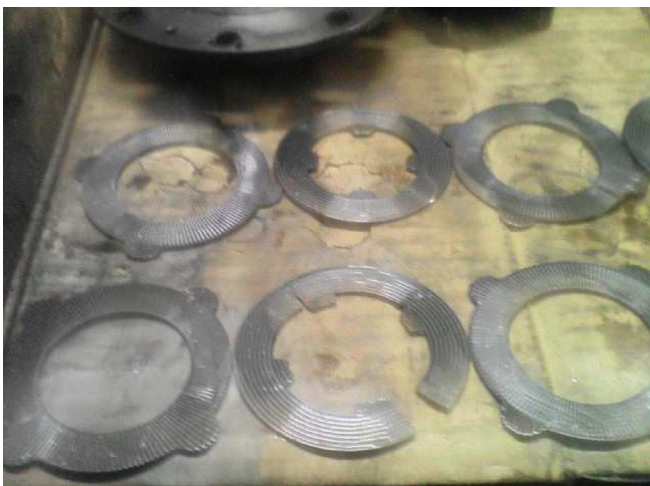
デフをバラシてみたんですが、
またインタープレートが割れてました。

前回に交換したのが3月でした。
これは8月3日撮影です。。

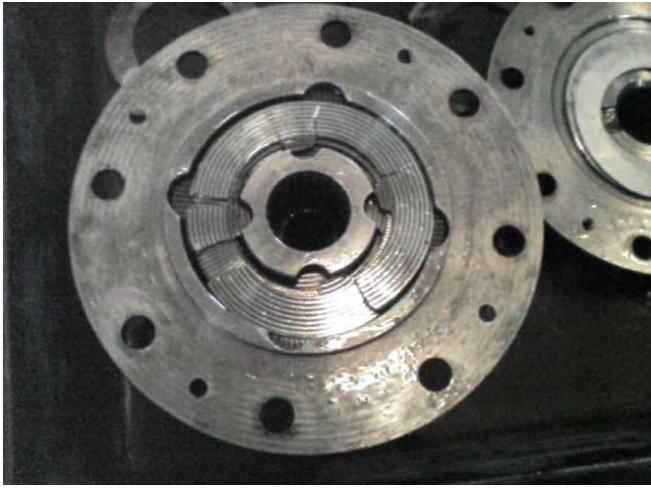
約2週間後。
デフオイルを交換したら破片が出てきました。
前回の残留物だと信じてバラシてみたら。。

またもや割れてました。。

これ以後、イニシャルを最低限まで落としてます。
今はどうなっているか。
恐くて(面倒くさくて)見てません。。

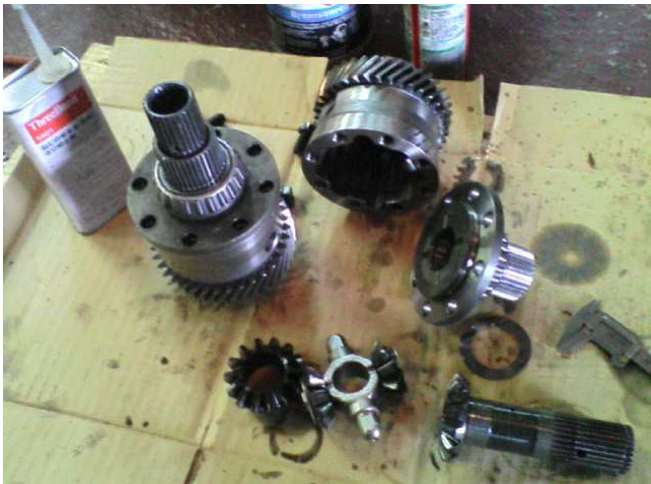
バラシてみました。
ピニオン裏のシムがかなり磨耗しているのと、
十字のスパイダーがケースに入っている所が磨耗。

完全にするには新品交換しかありませんが、
とりあえず中古部品とニコイチ。

軸方向のガタが減りました。
走行時の異音も減りました。でもなくなりません。。

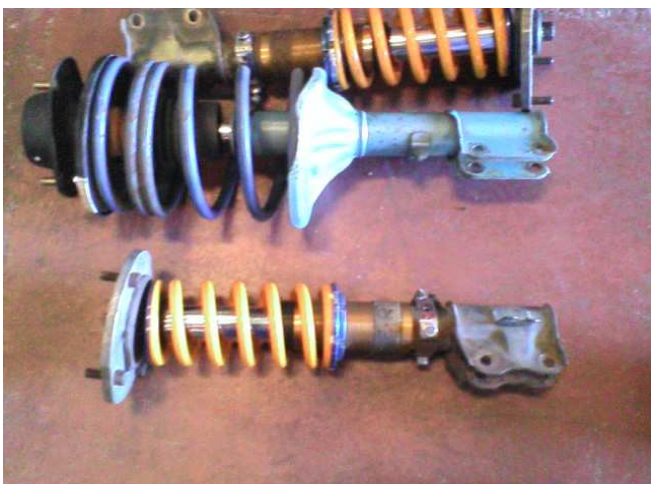
足周りです。

現在は上のノーマル形状です。

下のオーリンズは凄いいいのですが、
本体から物凄い異音が出てます。

ミラージュCA4A用です。

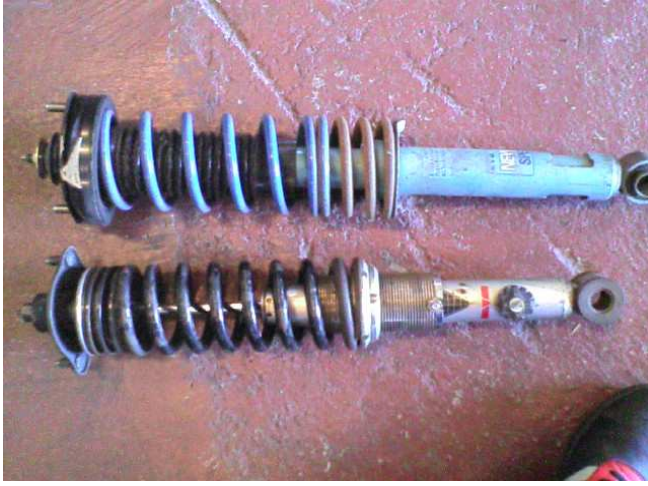
リアショックです。

現在装着しているのは上のノーマル形状。
場合によってはフロントのオーリンズとセットで下のを。

どこかのショップのオリジナルで、
KYBの4段調整ショックのロアーシートをネジ式のに
交換しています。

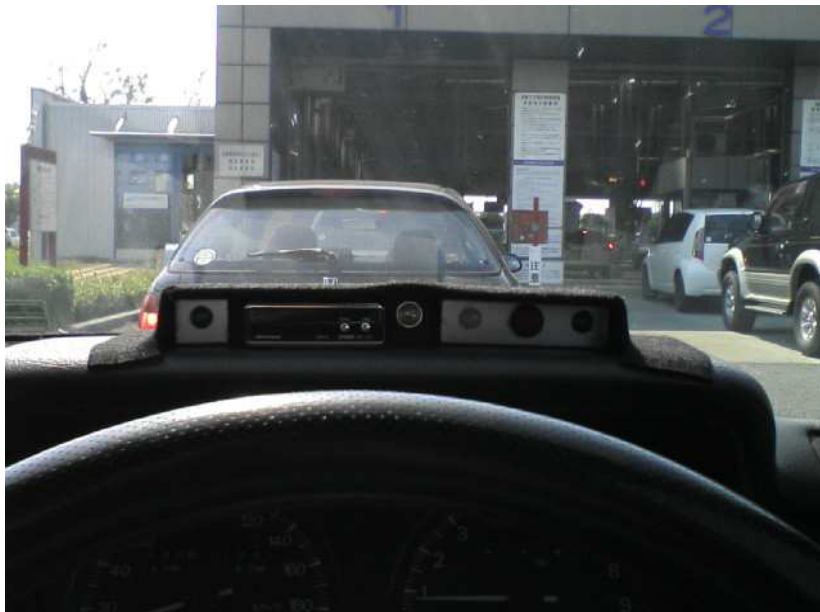
メーター周りです。

シートの高さやハンドルの高さを好みに合わせたら、
スピードメーター・タコメーター・ウインカーが見えなくなったので、
フードの上にウインカーランプとスピードメーターを増設、
タコメーターの代わりにレブランプを装着しました。
